**OCENA ODDZIAŁYWANIA PLANOWANEJ
TERMOMODERNIZACJI BUDYNKU SZKOŁY PODSTAWOWEJ
IM. MJRA H. SUCHARSKIEGO W SADKACH
NA ORNITOFAUNĘ I CHIROPTEROFAUNĘ**

Tomasz Samolik.
ul. Dąbrowskiego 24A
89-100 Nakło nad Notecią

Nakło nad Notecią, czerwiec 2016

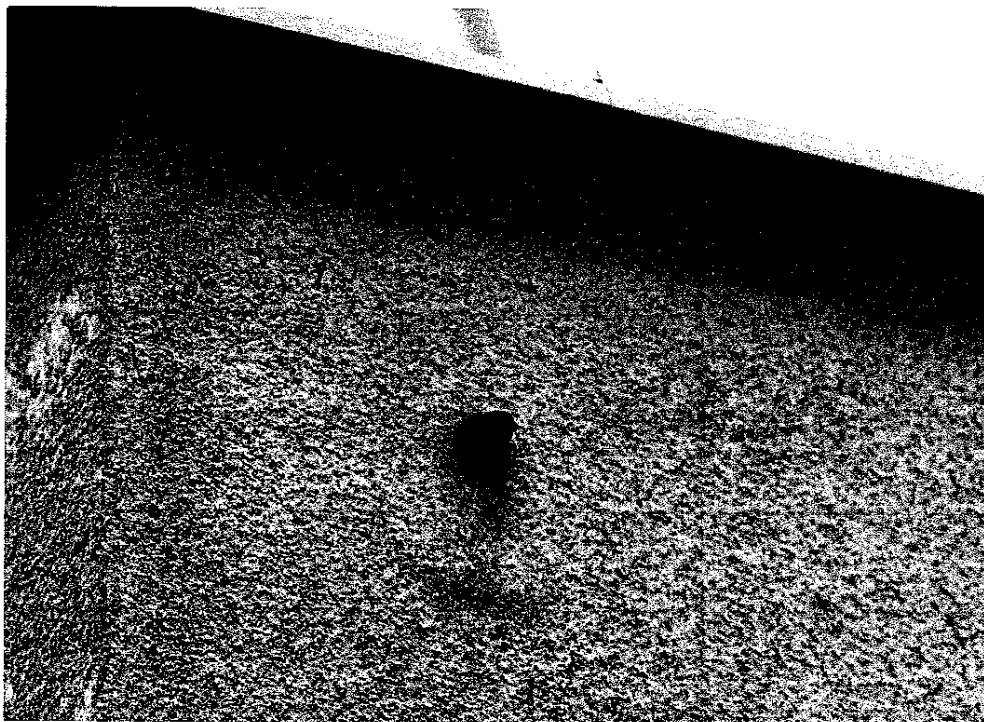
Fot. 2. Otwór po lewej stronie (część A budynku).

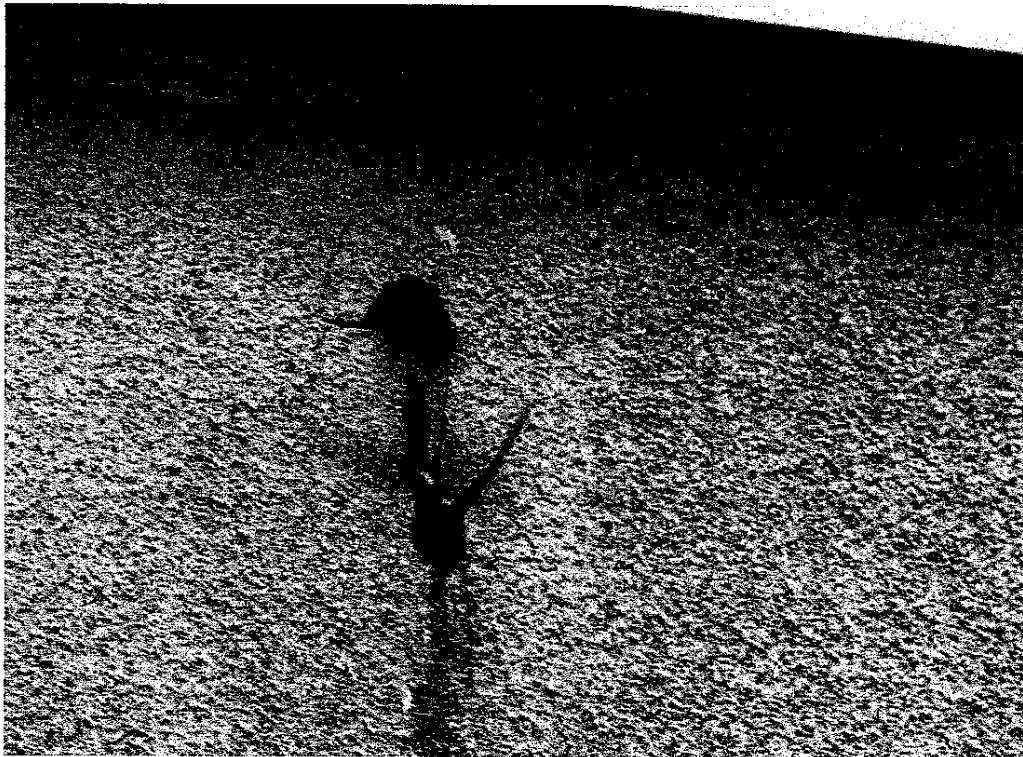
Fot. 3. Otwór na środku (część A budynku).

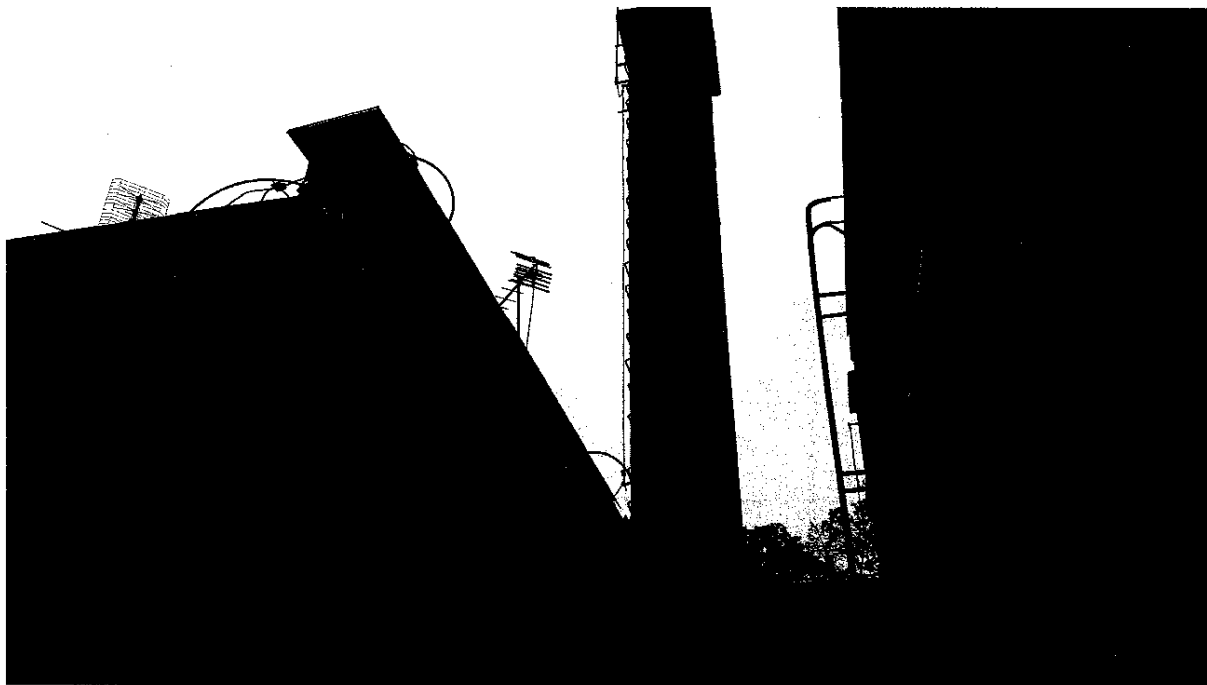
- 2 otwory w elewacji, w części A budynku (Fot. 5) – jeden z otworów zajęty przez wróbla, drugi jako potencjalne miejsce gniazdowania;
- szczyt rynny pomiędzy częścią A i B budynku szkoły, ściana o ekspozycji południowo – wschodniej (Fot. 7);

Fot. 5. Lokalizacja gniazda wróbla w otworze w elewacji oraz u szczytu rynny w części A budynku szkoły, w ścianie o ekspozycji zachodniej.

Ze względu na stwierdzenie lęgów ptaków w otworach w elewacji i przy szczycie rynien w części budynku A oraz pod blachą - u szczytu ściany w łączniku 2 i części D budynku szkoły, prace termomodernizacyjne w tym obszarze, należy wykonać poza sezonem lęgowym tj. 30 sierpnia do 15 lutego.

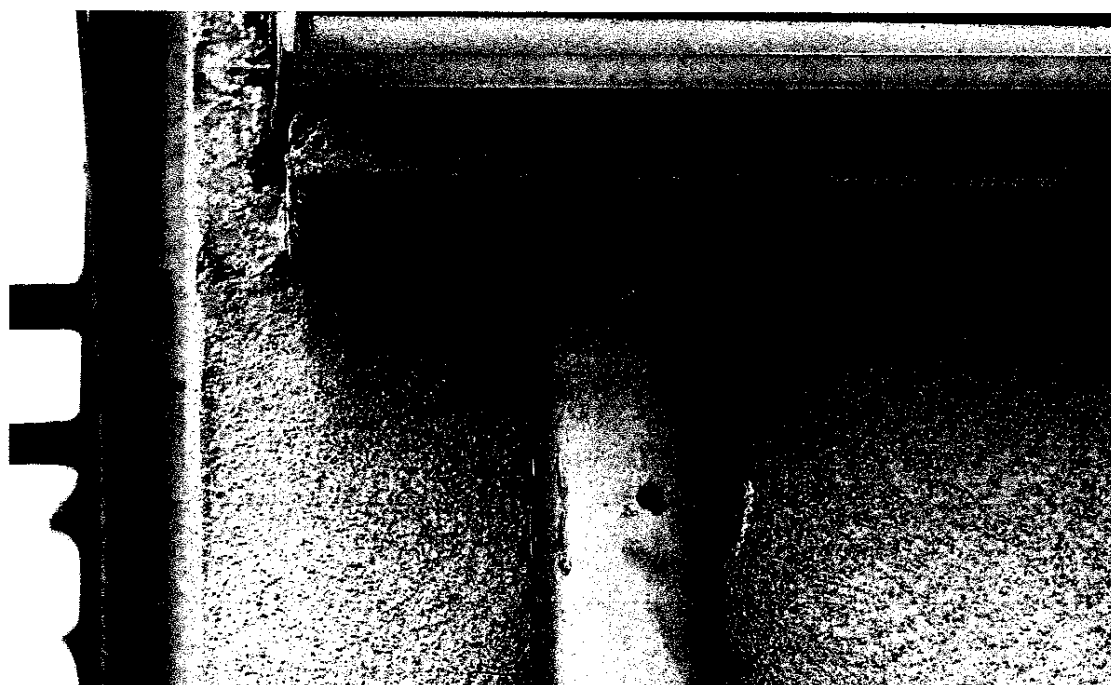
Fot. 6. Gniazdo wróbla - widoczny materiał gniazdowy, na szczycie rynny w części A budynku szkoły, w ścianie o ekspozycji południowo-wschodniej.

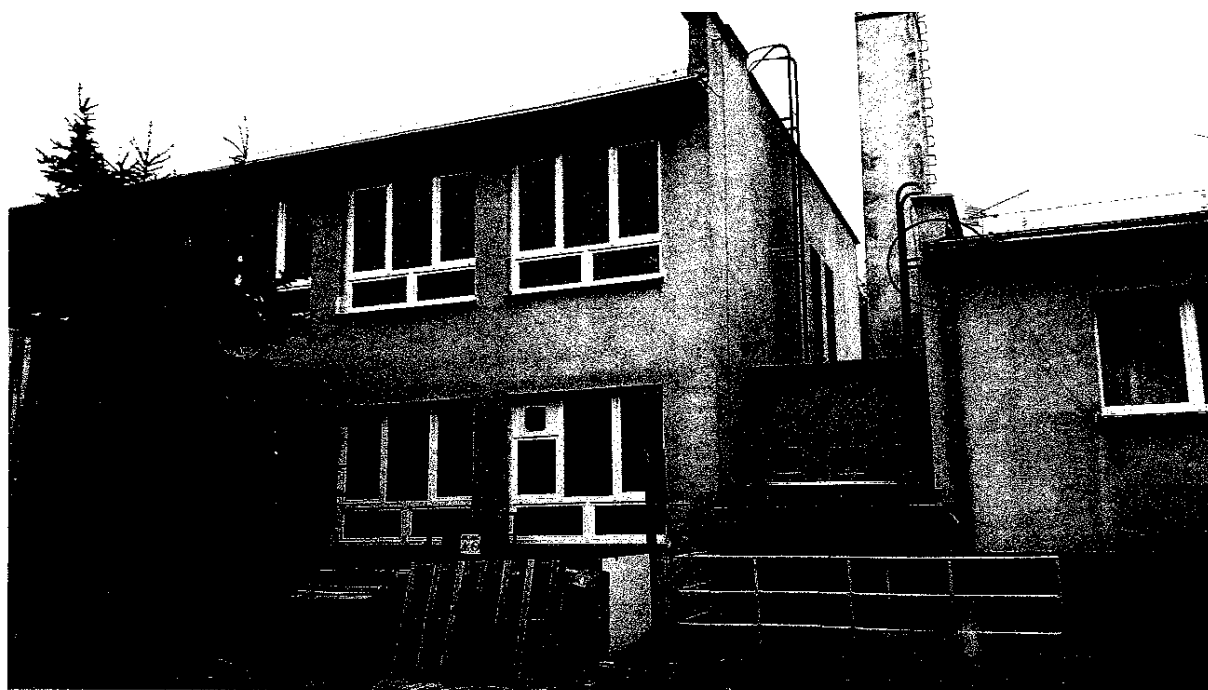
Fot. 7. Gniazdo wróbla na szczycie rynny z Fot. 7 – część A budynku szkoły, ściana o ekspozycji południowo-wschodniej.

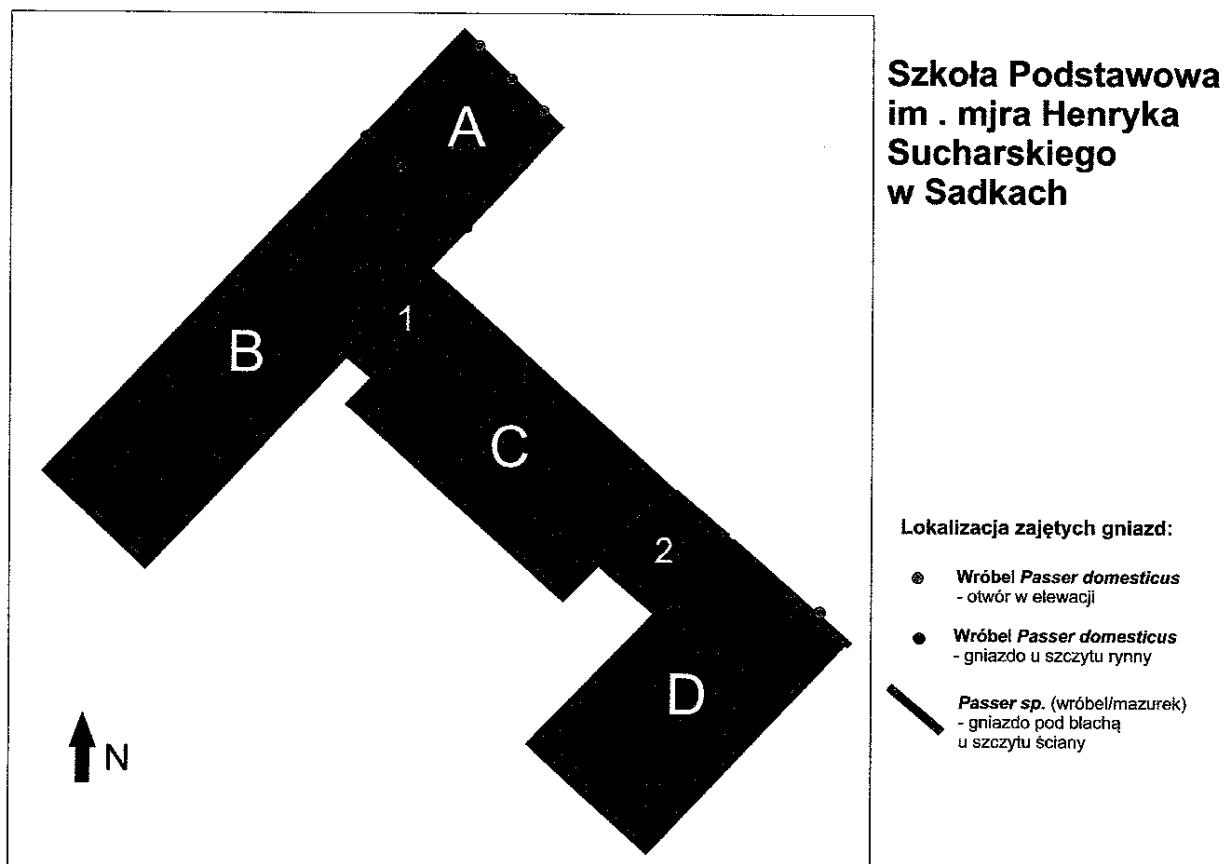
Rycina 3. Rozmieszczenie stwierdzonych gniazd ptaków na planie budynku szkoły.
